Astemo

Kabelsatz für BMW Glühzeitsteuergerät Serie 219x.

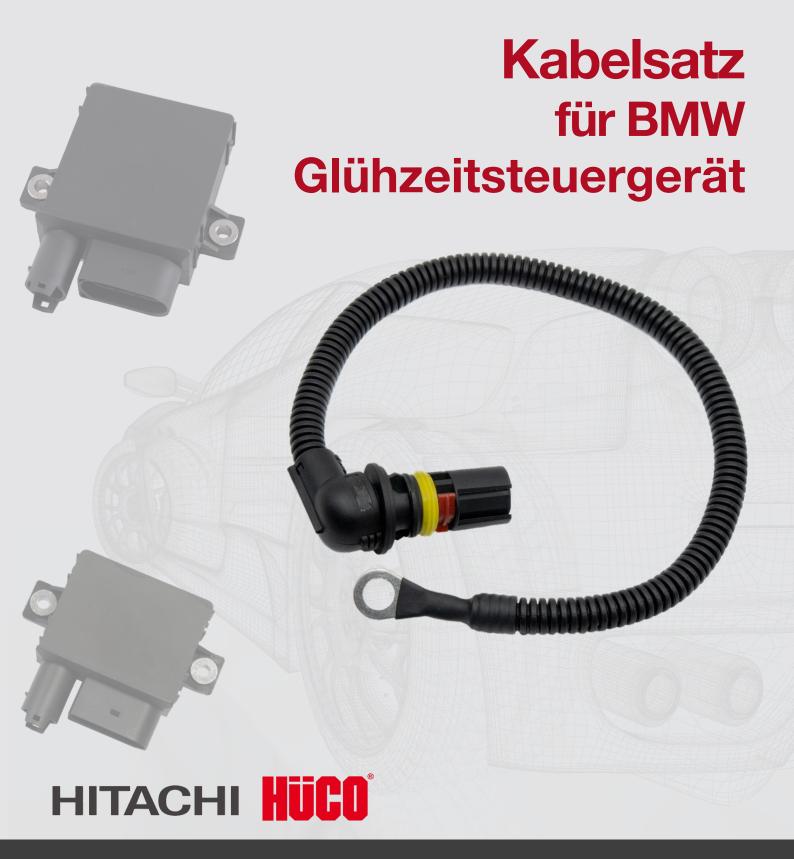
Bei BMW Fahrzeugen, die unsere Glühzeitsteuergeräte der Serien 13219x / 250219x verbaut haben, können Probleme mit dem fahrzeugseitigen Stecker zur Batterie auftreten. Grund dafür kann Korrosion oder ein verbrannter Steckkontakt sein.

Dadurch können auch nach dem Austausch des Glühzeitsteuergerätes noch Probleme im Vorglühsystem des Fahrzeuges auftreten. Der Fahrzeughersteller hat dazu leider keinen offiziellen Hinweis in seinen Systemen. Allerdings wird von vielen Werkstätten automatisch das Batteriekabel mit dem Glühzeitsteuergerät zusammen getauscht um weitere Werkstattbesuche oder Ausfälle für den Kunden zu vermeiden.

HÜCO No. 132297 / HITACHI No. 2502297			Passend für:
	BMW	12427789231	132193 / 2502193
	BMW	7789231	132194 / 2502194
			132196 / 2502196
			132197 / 2502197
Committee

Daher sollte bei einem Austausch des Glühzeitsteuergerätes unbedingt auch ein neuer Kabelsatz im Fahrzeug verbaut werden.

Die Herstellerangaben sind beim Austausch des Glühzeitsteuergerätes und dem Einbau des Kabelsatzes unbedingt zu beachten.
