Astemo

Nuevo en Gama, ¡Ya disponible!

Mazo de cables para Controladores de Bujías de Incandescencia BMW serie 13219x / 250219x

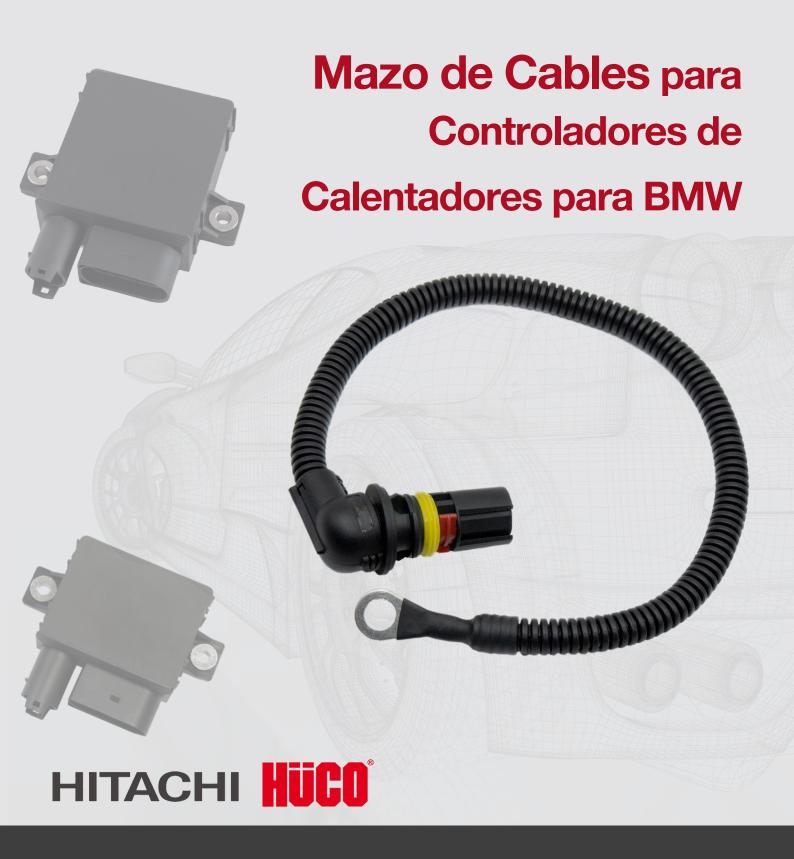
HÜCO No. 132297 / HITACHI No. 2502297			Adecuado para:
	BMW	12427789231	132193 / 2502193
	BMW	7789231	132194 / 2502194
			132196 / 2502196
			132197 / 2502197
C

En los vehículos BMW, en los que están incorporados nuestros controladores de calentadores de la serie 13219x / 250219x, pueden surgir problemas con el enchufe del lado del vehículo a la batería. Las razones pueden ser, por ejemplo, la corrosión o un enchufe de contacto quemado.

Debido a estos posibles problemas en el lado del cable, aún pueden surgir problemas en el Sistema de Precalentamiento del vehículo, aunque ya se haya sustituido el controlador de la bujía incandescente. Lamentablemente, el fabricante del vehículo no ha publicado ninguna información oficial en sus sistemas internos.

Por lo tanto, recomendamos cambiar tanto el Regulador de Bujía Incandescente como el Cable de la Batería siempre que se sustituya cualquiera de estas dos piezas.

Deben seguirse las instrucciones del fabricante del vehículo relativas a la sustitución del Regulador de la Bujía de Incandescencia y del montaje del cable de la batería.
